SCHEDA
A
Ricognizione del fabbisogno per
il ripristino del patrimonio
pubblico

REGIONE PIEMONTE
EVENTO ALLUVIONALE DEL 5/09/2024

Comune di: POMARETTO Provincia: TORINO

- A) TITOLO INTERVENTO: Ripristino della viabilità pedonale attraverso il ripristino di un dissesto di versante con la ricostruzione di muretto in pietra crollato in occasione dell'evento alluvionale
- B) DESCRIZIONE DEL BENE ANTE EVENTO E DEL DANNO SUBITO: la viabilità pedonale comunale in prossimità della borgata Pons, è un percorso molto frequentato dagli abitanti, per escursionismo e altre attività (raccolta funghi, ecc.). In prossimità di alcune abitazioni è crollato un muretto che impedisce totalmente il passaggio e costituisce un pericolo per la stabilità del versante in corrispondenza delle abitazioni stesse

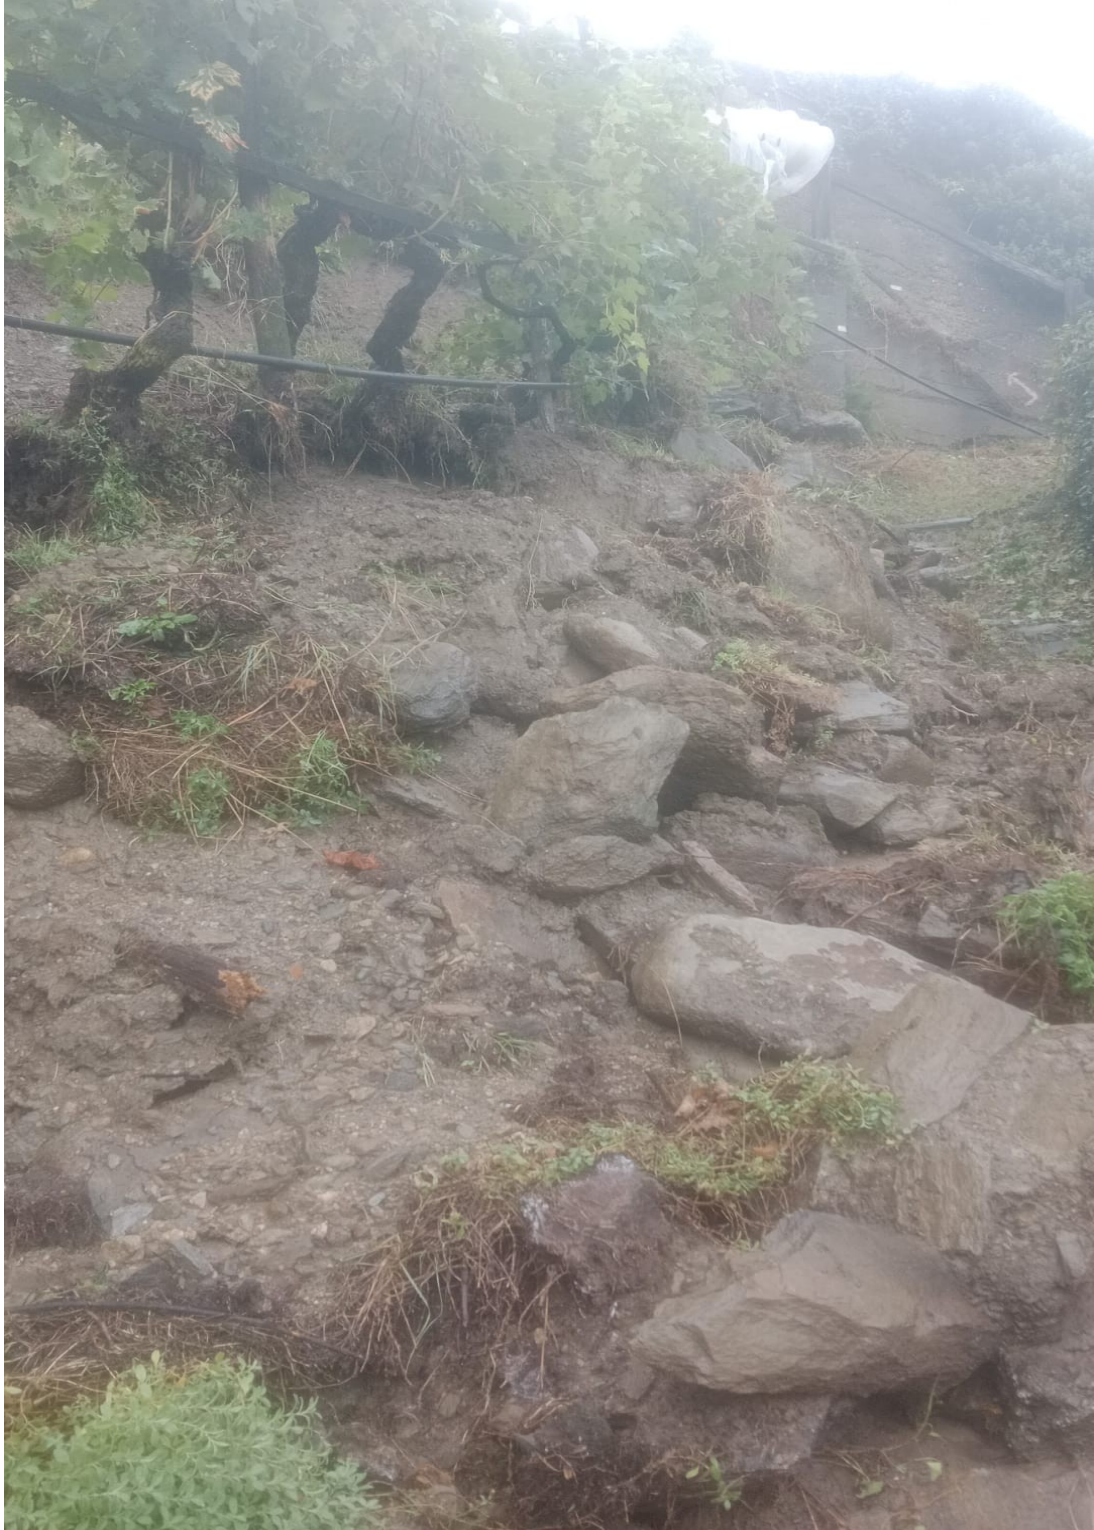
Foto 1 dissesto con crollo del muro

C) CARATTERISTICHE DELLE OPERE E FINALITA' DELL'INTERVENTO: Si prevede il ripristino del versante mediante la ricostruzione di un muro in cemento rivestito di pietra.

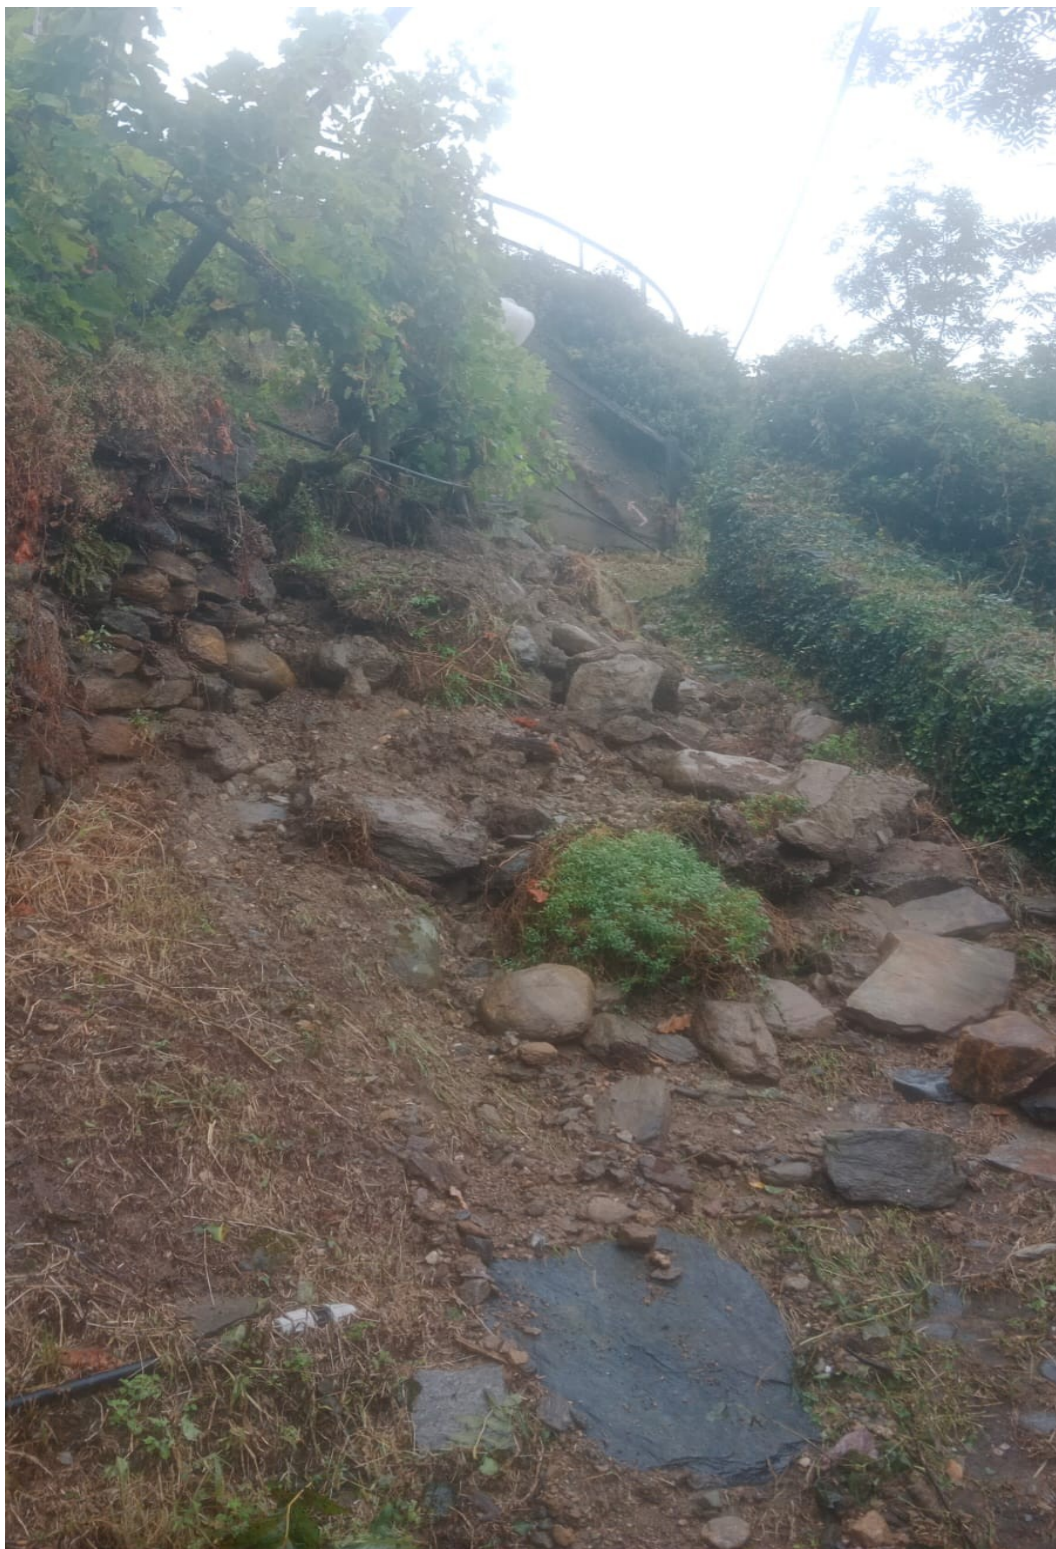
Foto 2 muro crollato
